Príloha 1

Fotografická dokumentácia

k predbežnému posúdeniu katastrofálneho zosuvu v Ľubietovej a jeho okolia (k septembru 2013)

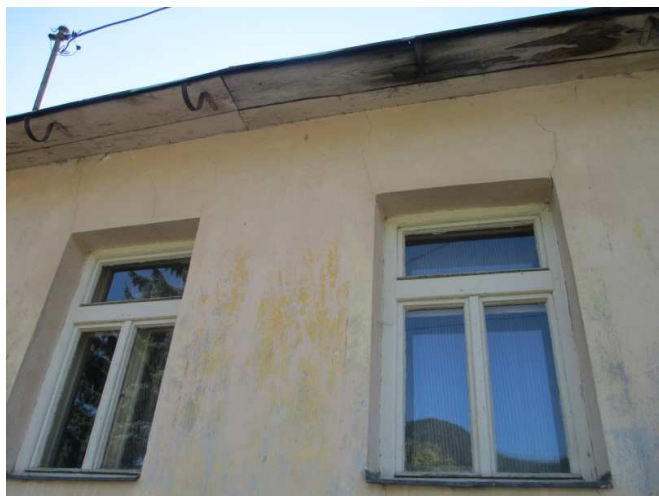
Dom č. 12

Hrnčiarska ulica, trhliny na domoch, obývaných aj neobývaných. Príčinou môže byť súhra činiteľov: havarijný stav kanalizácie (daždovej vody), porušenej pri budovaní odpadovej-splaškovej kanalizácie (v r. 2002); fyzikálne zmeny materiálu vplyvom vysokého stavu podzemnej vody, zosúvanie.

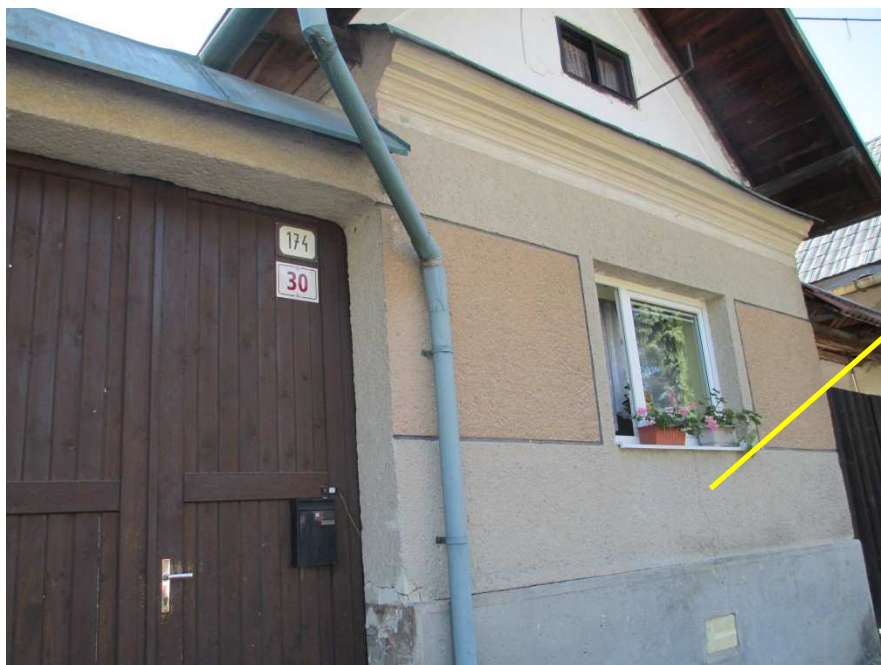
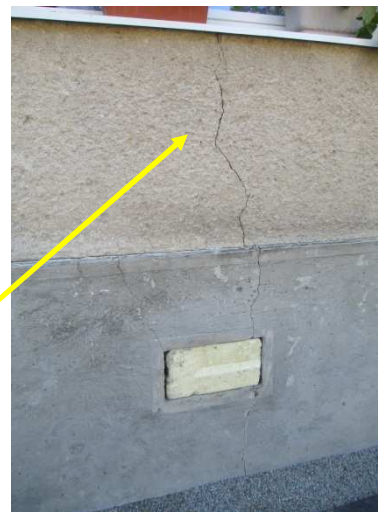
Dom č. 30 (obr. 1, 2-detail)

Prasklina vznikla ešte pred r. 2002, rozširuje sa mierne; v hosp. časti je posunutý základový múr (starý, kamenný)

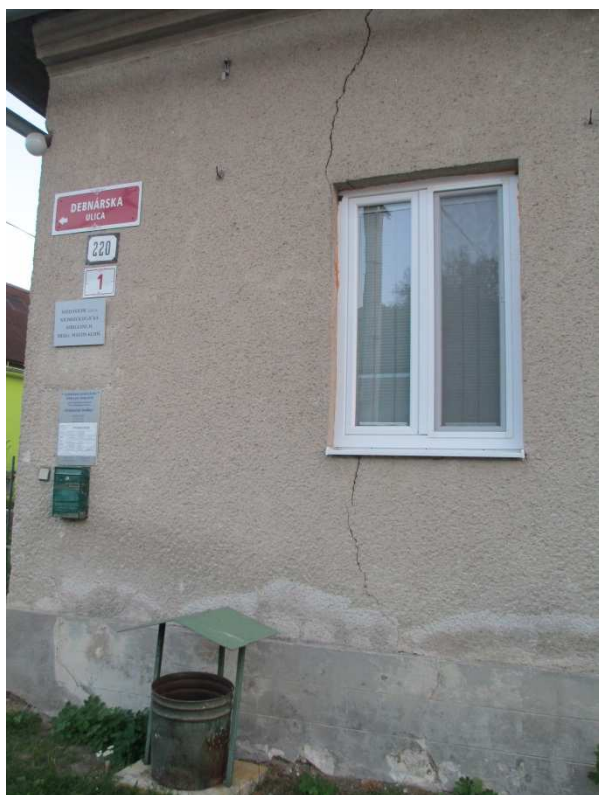
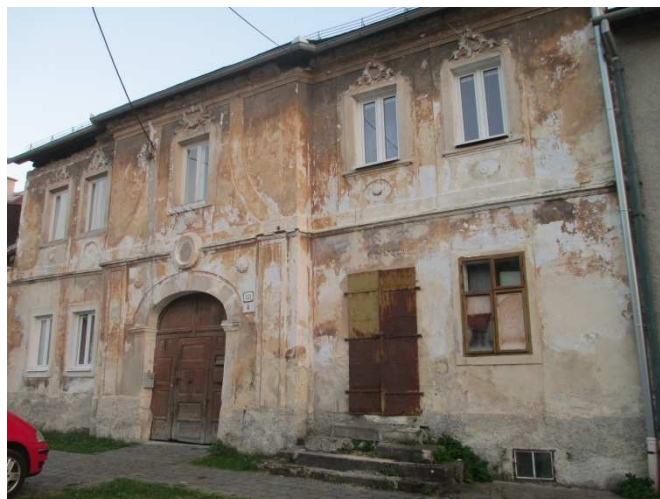
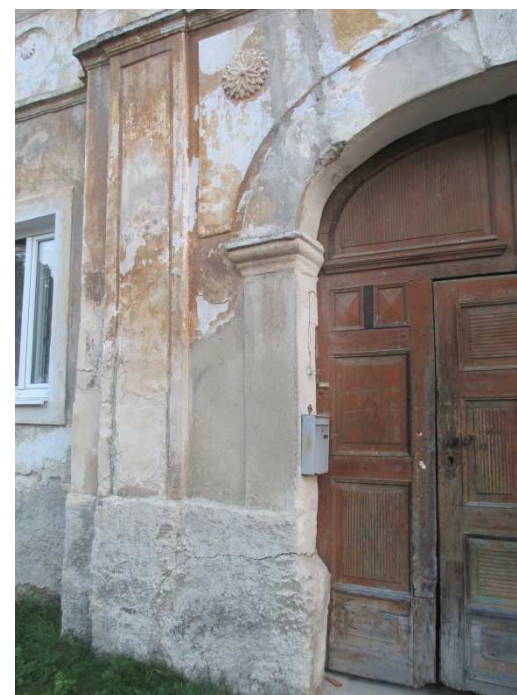
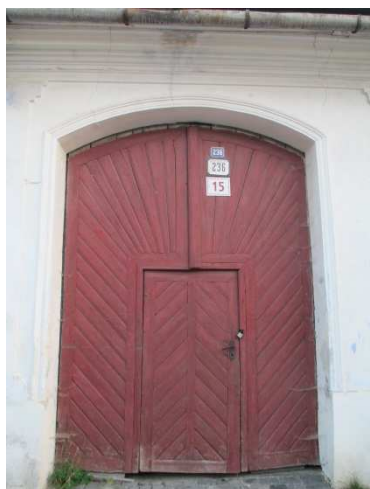
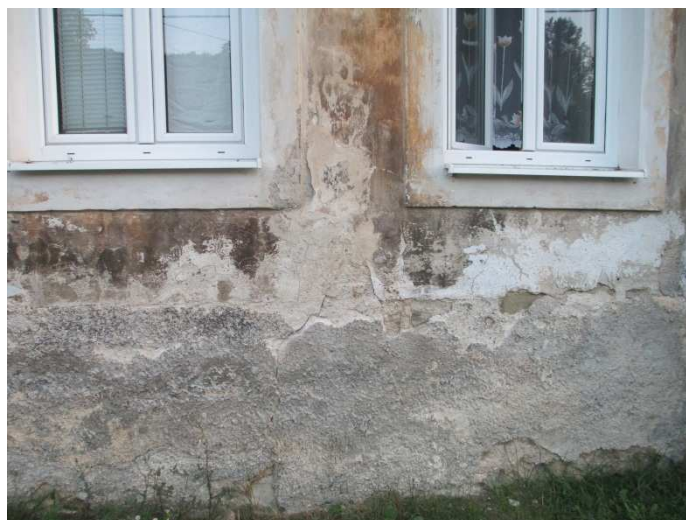
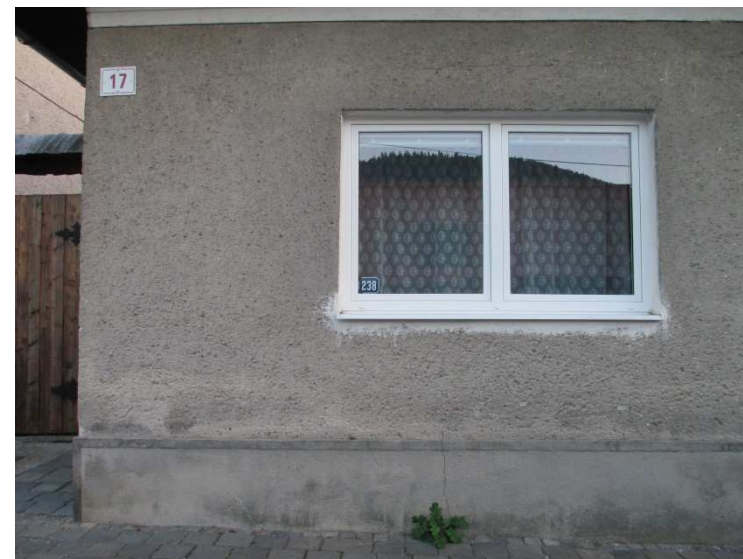
Debnárska ulica, poškodené domy s trhlinami: dom č. 1 (ordinácia lekára), č. 2 (obr. 2, 3, 5), č. 15 a č. 17 (obr. 4, 6)

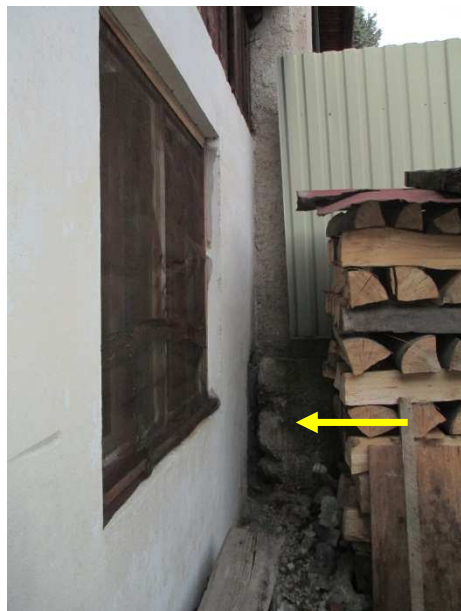
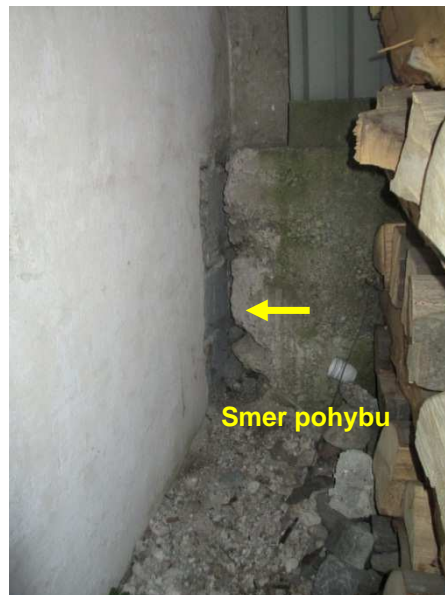
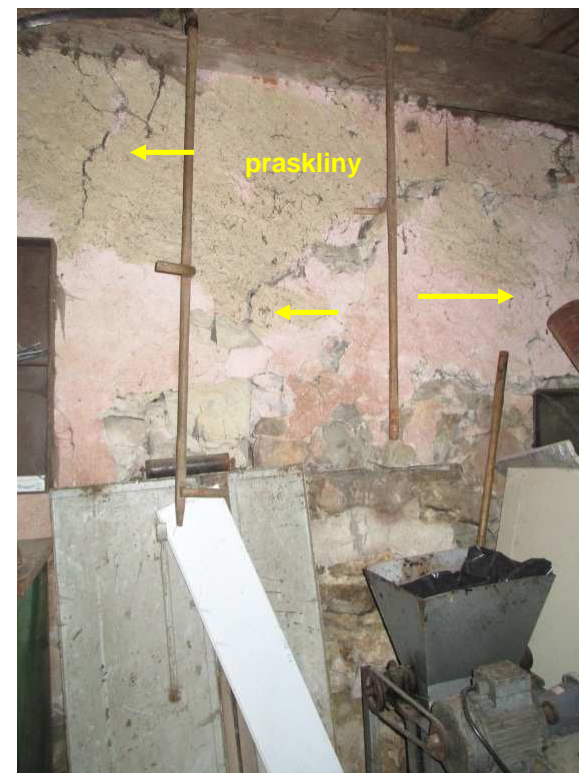
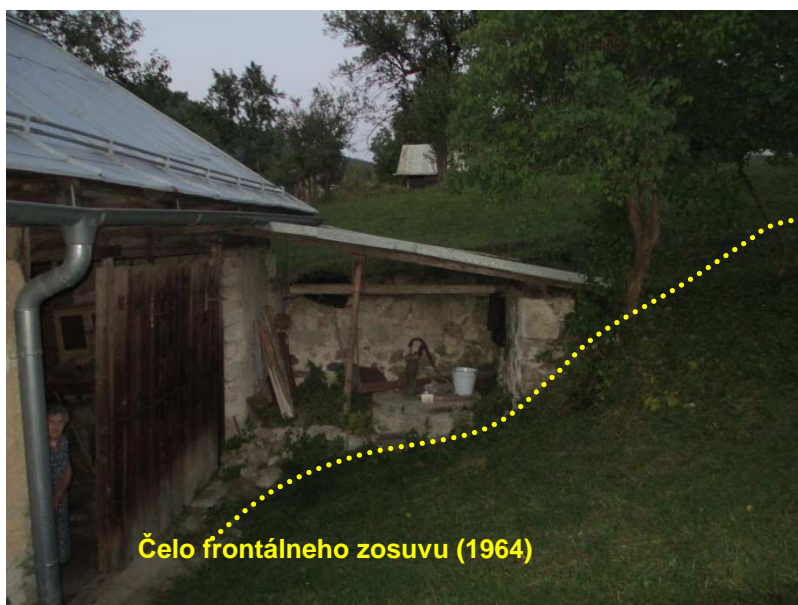
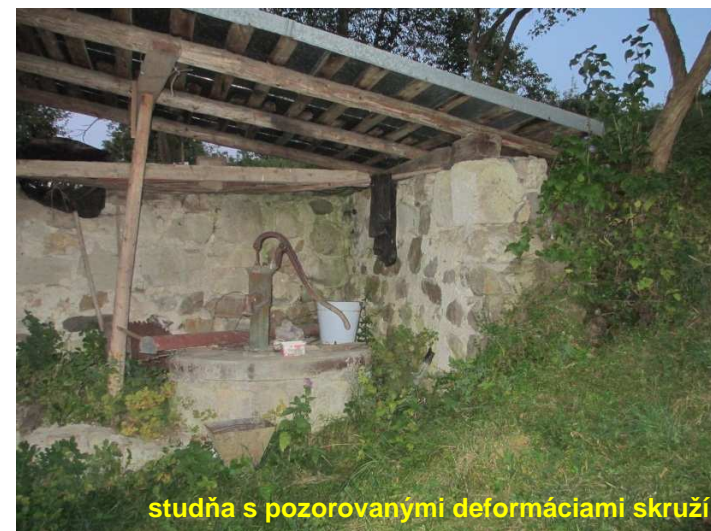
Debnárska ulica, dom č. 27 s hospodárskou časťou (deformácie studne, múrov), ktorá sa posúva v smere svahu na obytnú budovu. Stav 7.9.2013

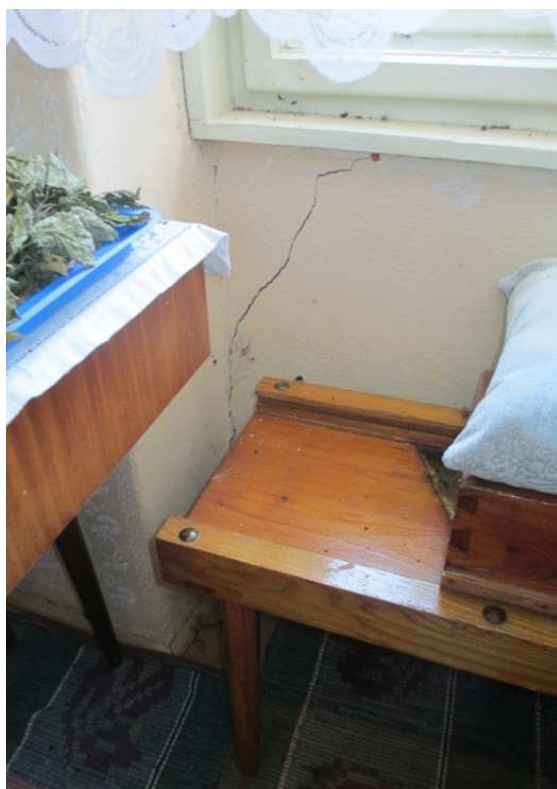
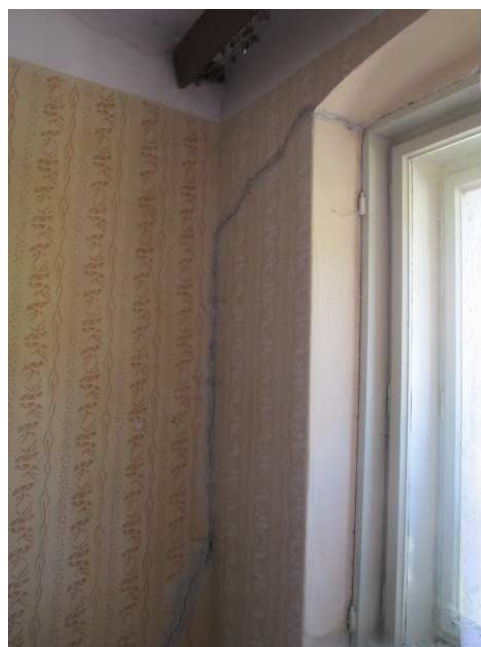
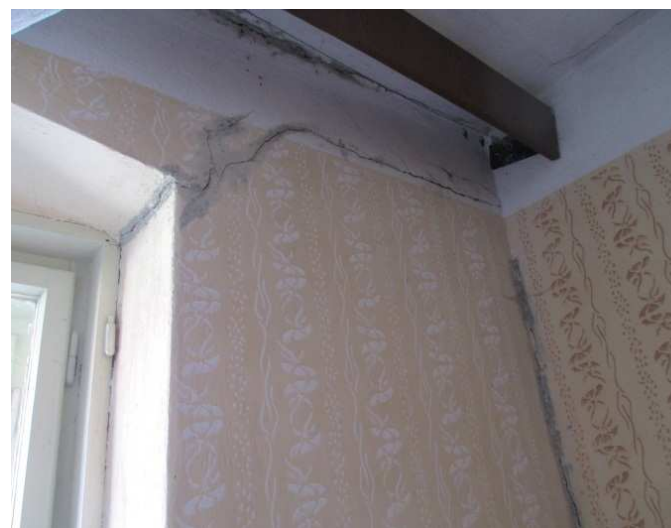
Debnárska ulica, dom č. 30 pohľad od ulice a pohľad zvnútra v miestnosti (stav 7.9.2013)

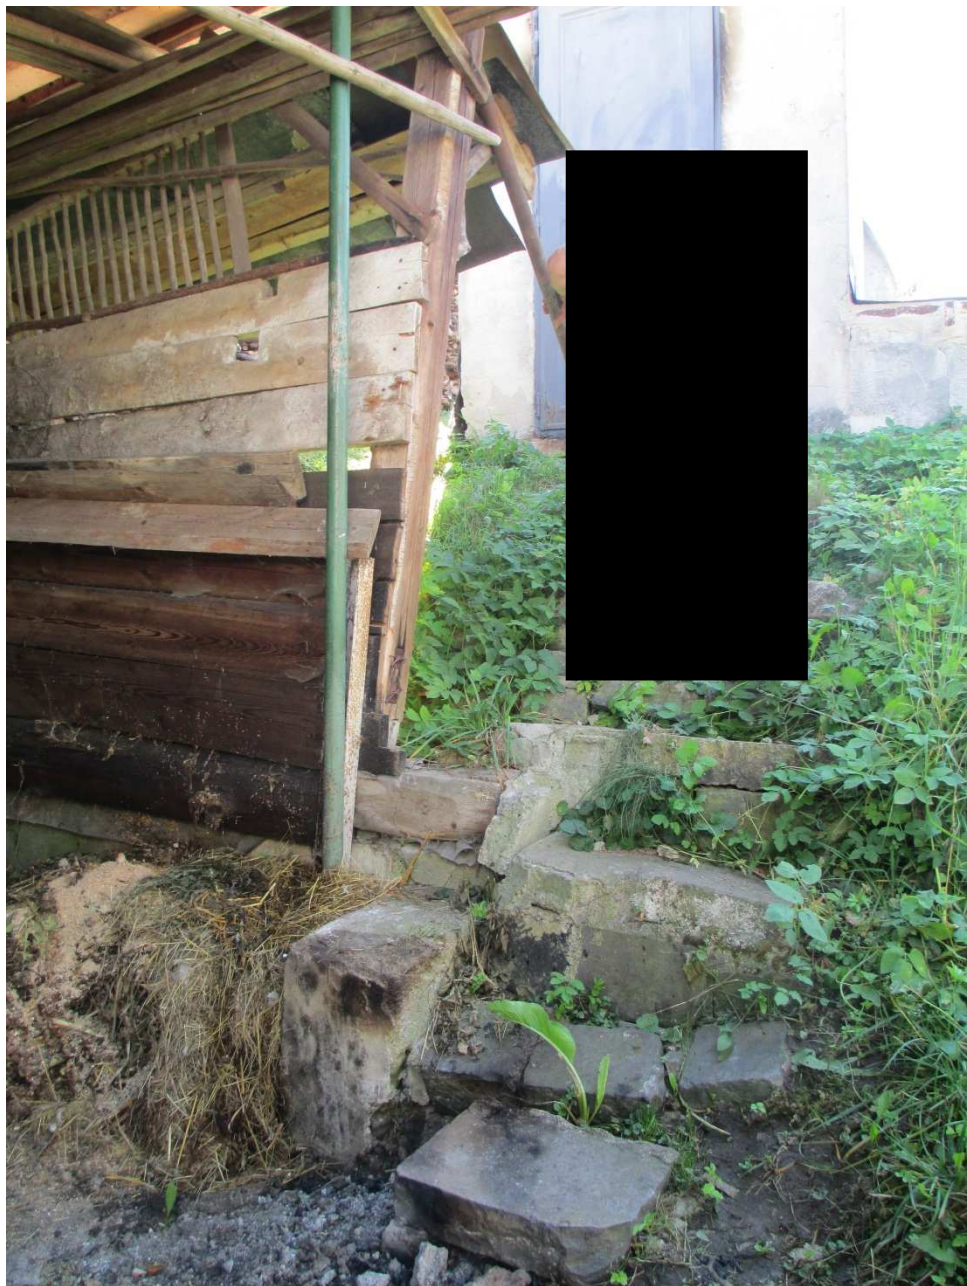
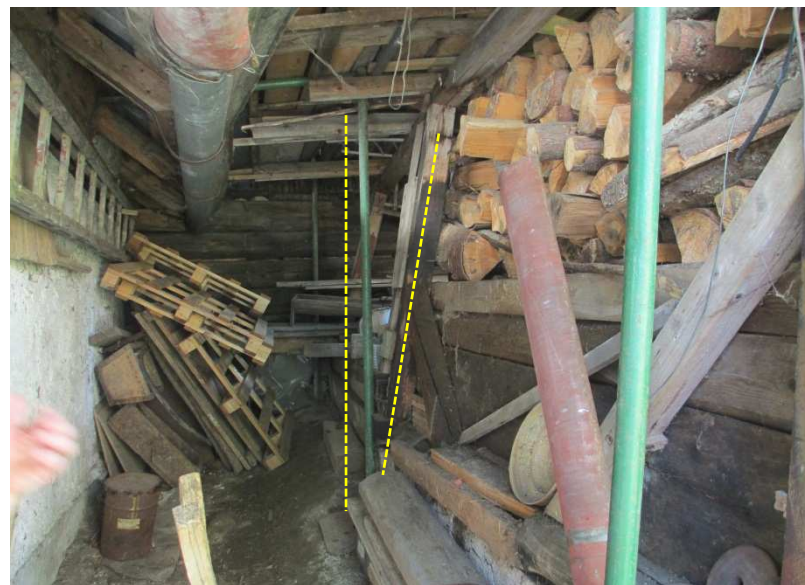
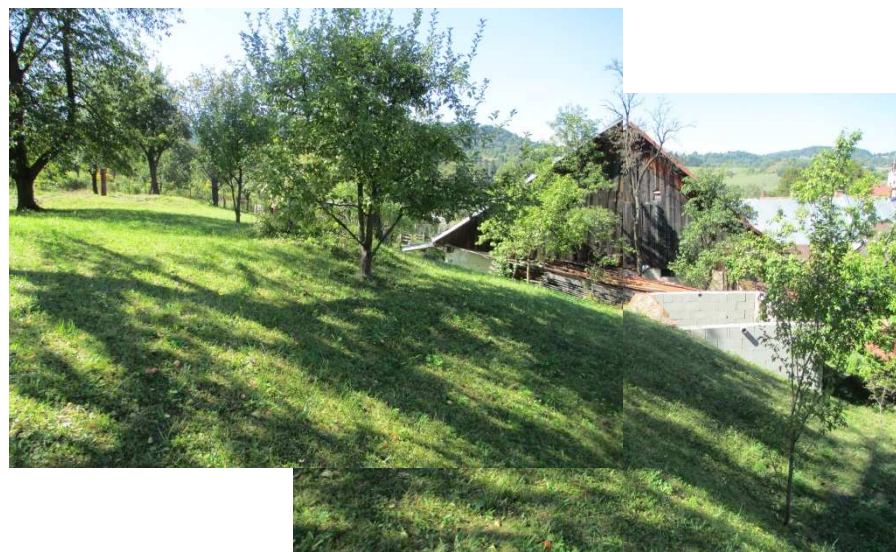
Debnárska ulica, dom č. 30 s hospodárskou časťou a záhradou. Hmoty telesa sa tlačia po svahu a bezprostredne ohrozujú majetok. Obyvateľka potvrdzuje „zhoršovanie stavu za posledných 10-15 rokov“

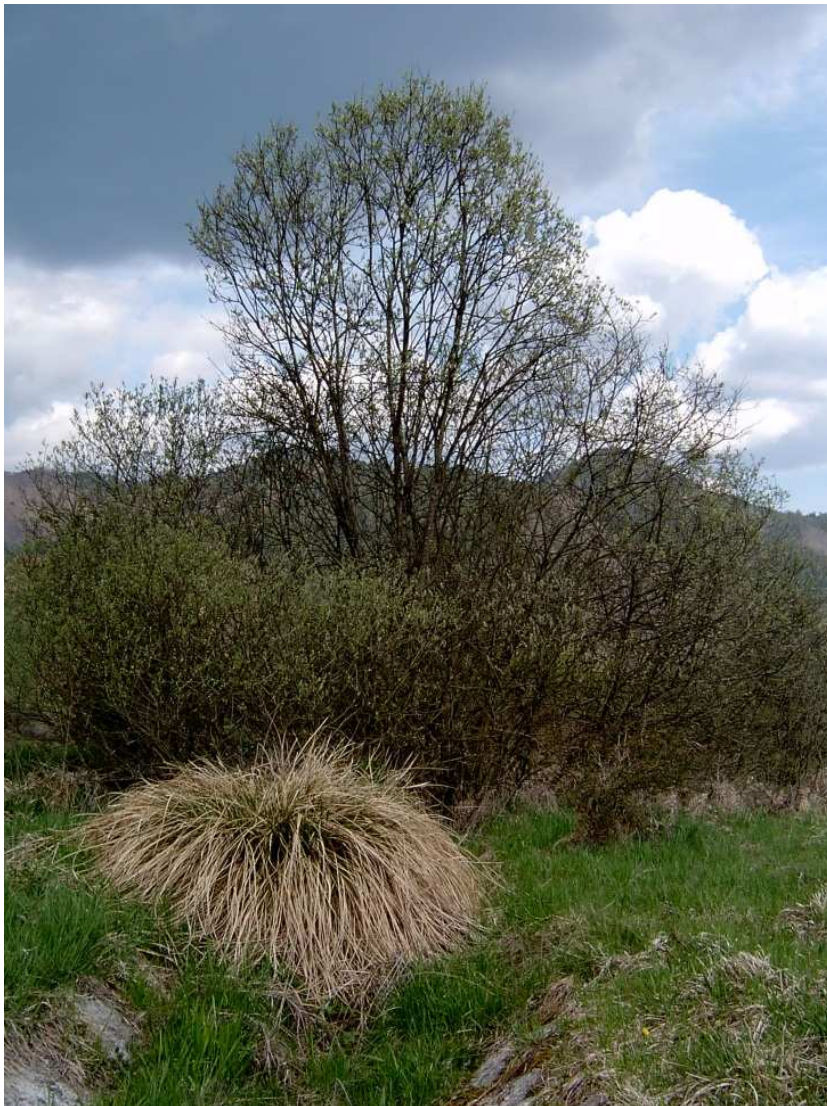
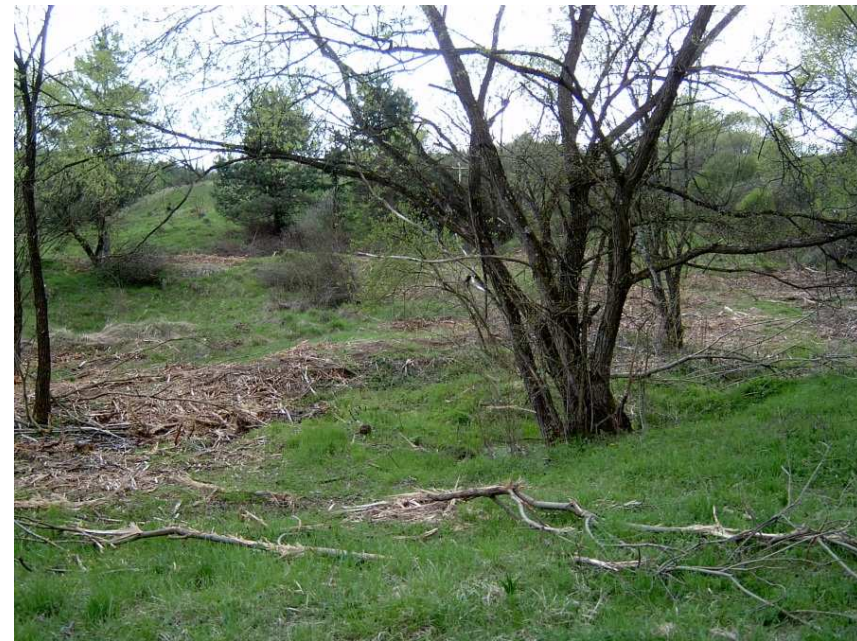
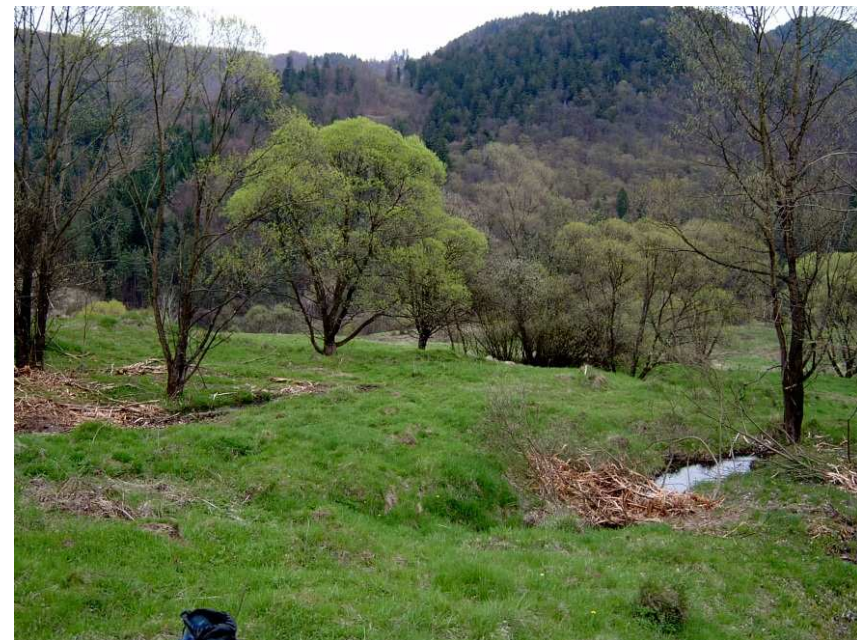
Evidentné zhoršenie až znefunkčnenie starých drenážnych povrchových systémov na sanovanom zosuve „Za Víselník“ (stav na jar v r. 2008)

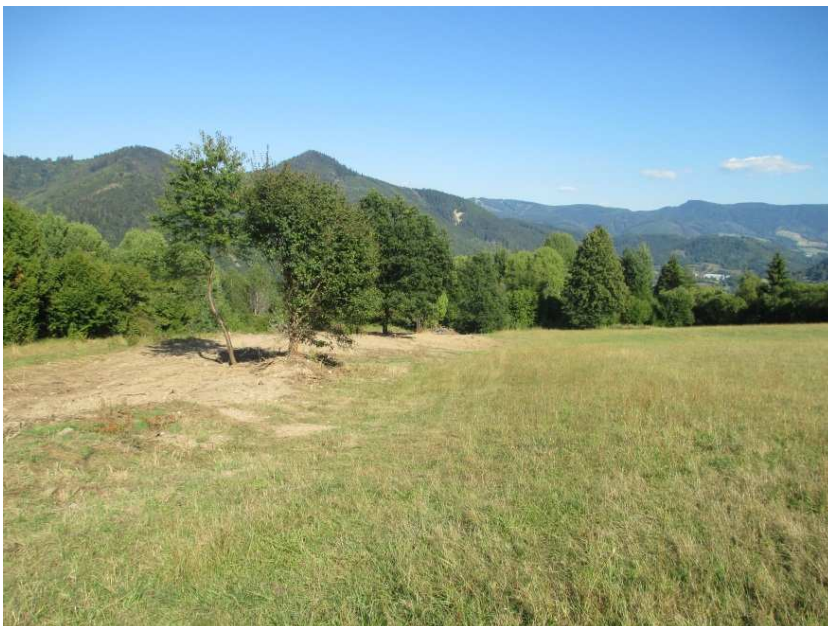
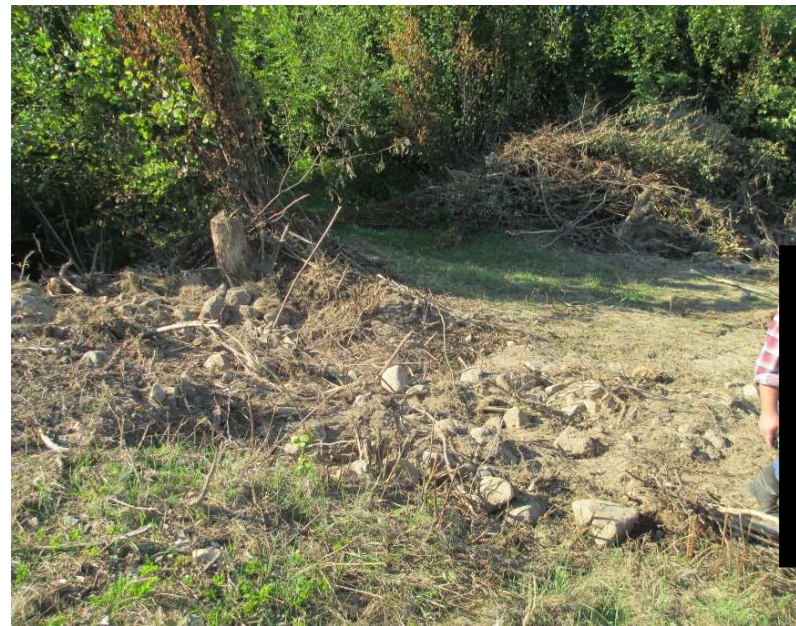
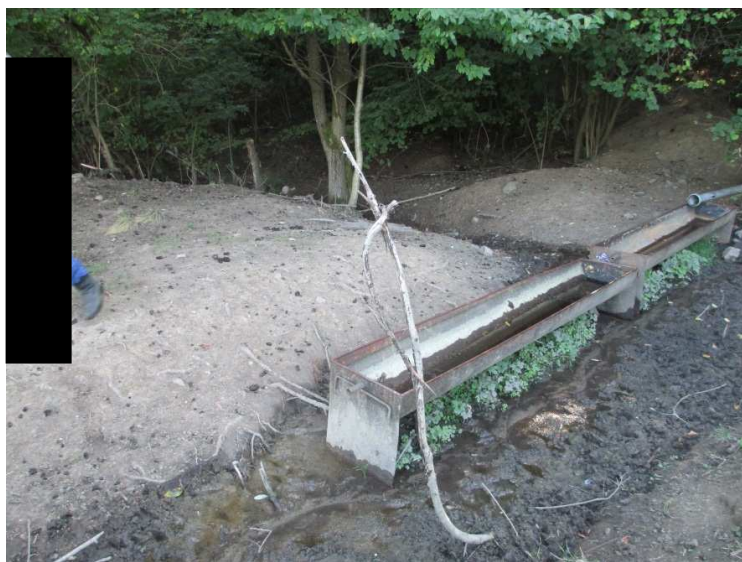
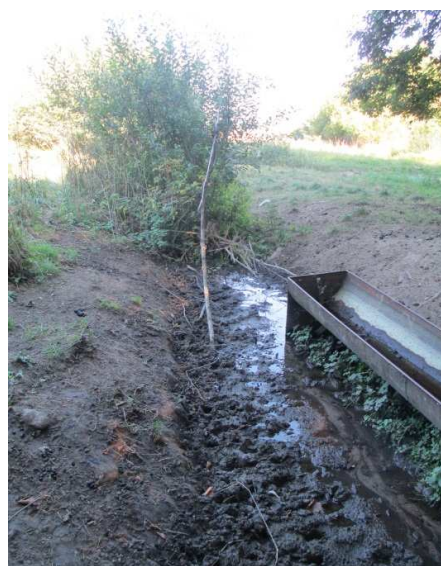
Zosuv reaktivovaný v r. 1977. Miesto, kadiaľ pôvodne viedol odvodňovací kanál - funkčný do jari 2013 (stav 7.9.2013): chýba časť drenážneho rigolu aj súvislý pás stromovej vegetácie (viď dostupné letecké snímky z obdobia 1998-2013)

Napájadlo (jedno z mnohých v ohrozenom území) nad SZ prúdom katastrofálneho zosuvu. Voda zo suťového prameňa (slúži ako napájadlo pre ovce) už nie je od neho odvádzaná, vsakuje do pôdy a zhoršuje stabilitu svahu
